# 危险性较大的分部分项工程 安全管理专项提升培训

主讲人：宋昂

# 目录

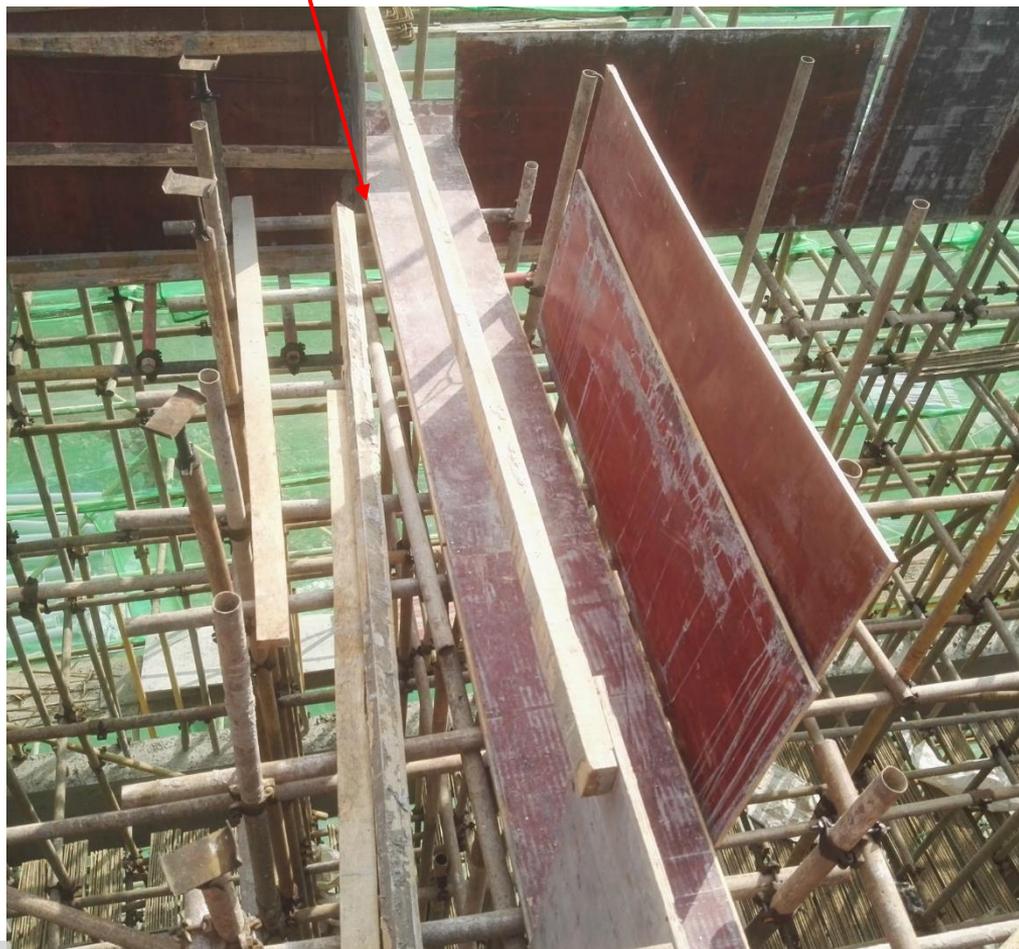
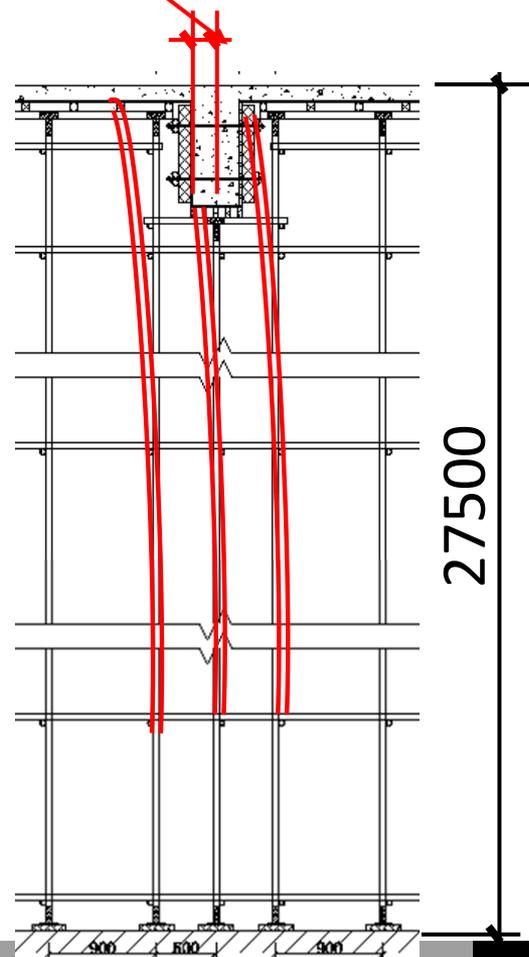
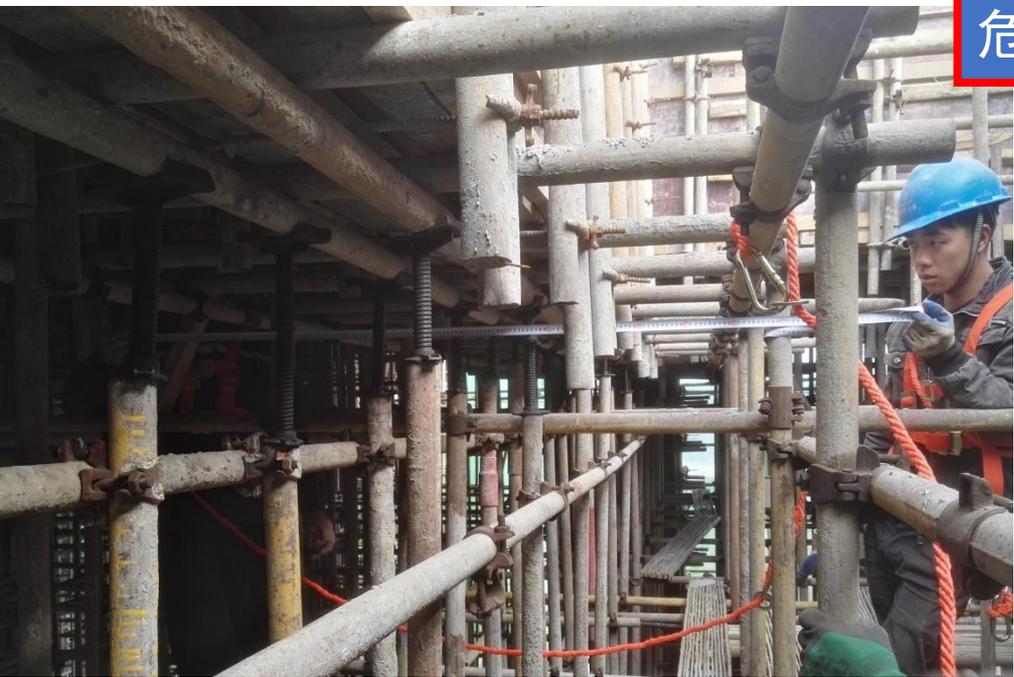
# 现场梁1 梁底立杆垂直偏差130mm, 质量整改!

梁底实际只有1根立杆承重十分危险！

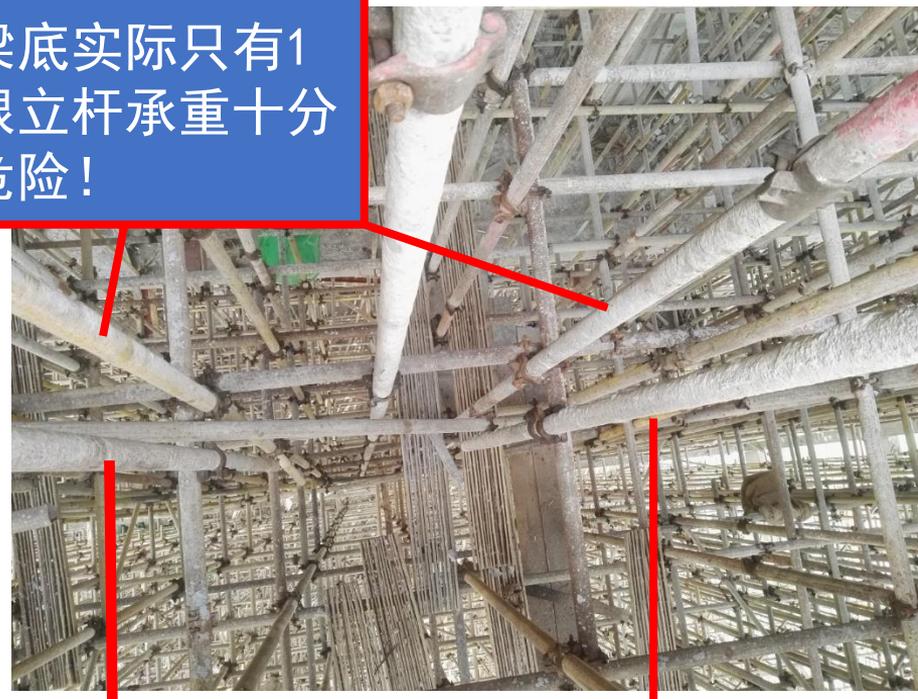
梁底设计两根立杆，实际只有1根。后加1根立杆2.5m长没有落地，其轴向力转移给单根立杆，十分危险！

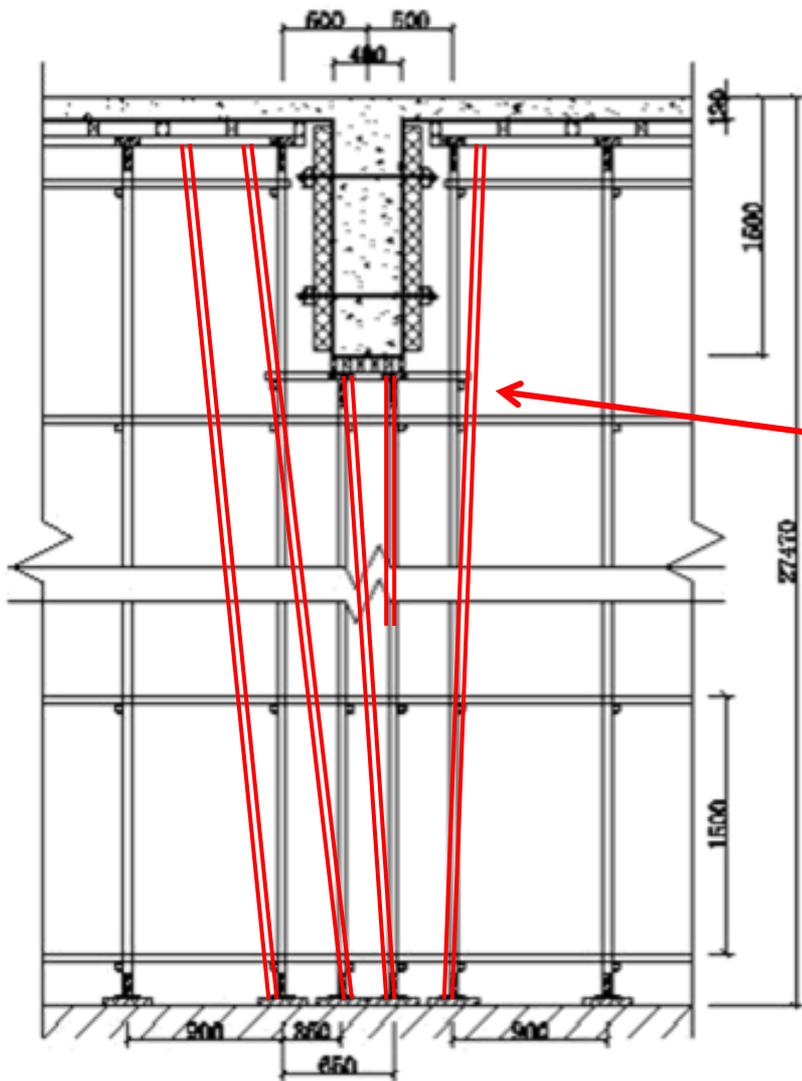
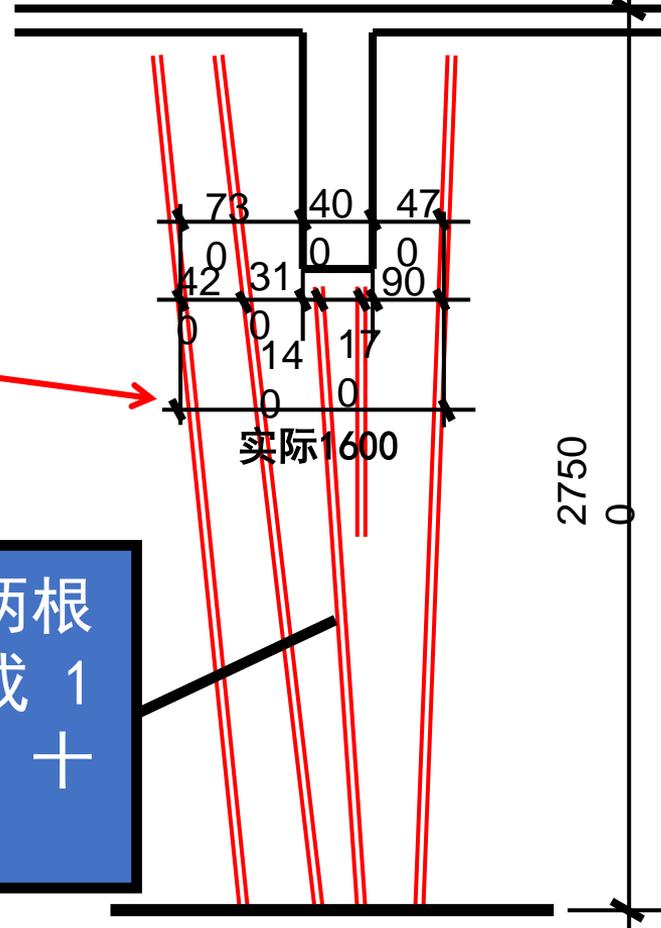
## 现场梁2 梁底立杆检测

设计1200

实际1600

梁底两根  
立杆变成 1  
根受力，十  
分危险！

梁2：梁底立杆偏差值  
均大于50mm，  
**质量不合格！**  
两根立杆变  
成 1根受力！  
**返工！**

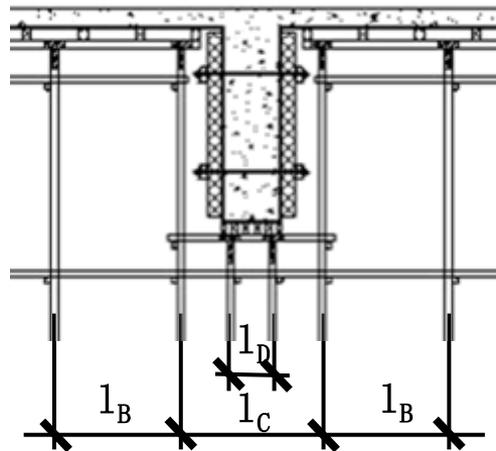
梁底立杆设计尺寸

设计尺寸符号	设计尺寸 (mm)	实测尺寸 (mm)	偏差值 (mm)
梁底立杆 间距 $l_D$ (mm)	300	170	130
梁两侧立杆 间距 $l_C$ (mm)	1000	1600	600
板立杆 间距 $l_B$ (mm)	900	700 ~1000	200 ~100

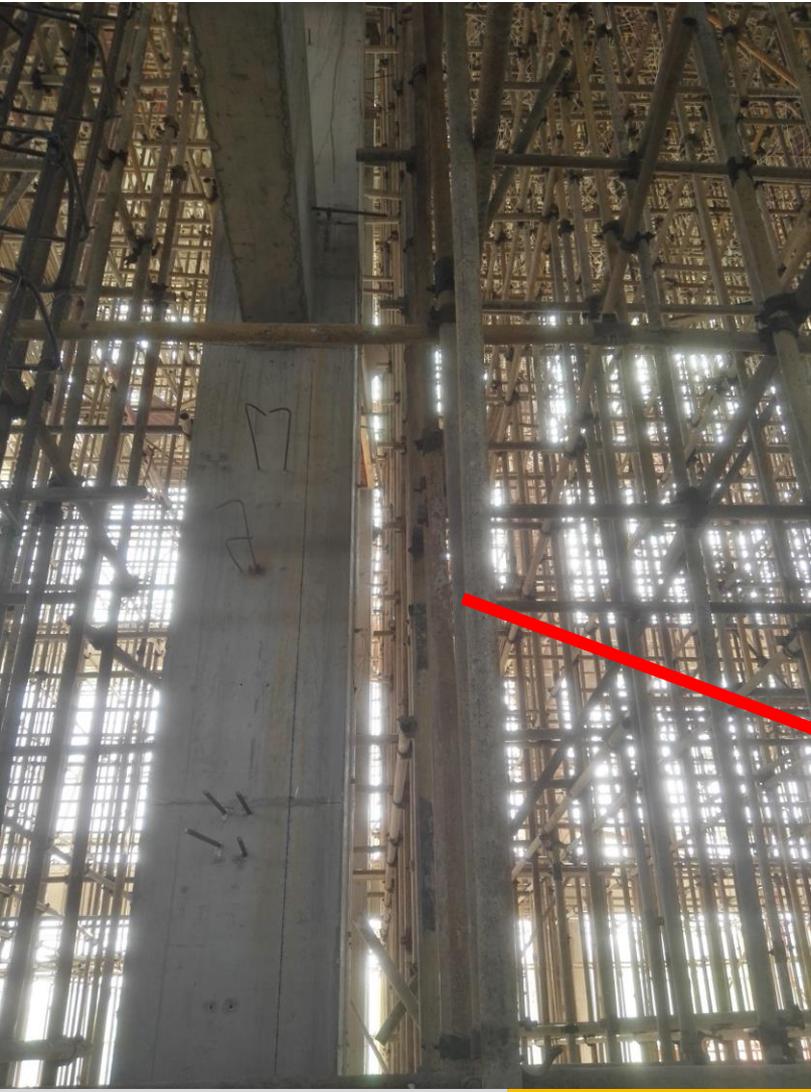
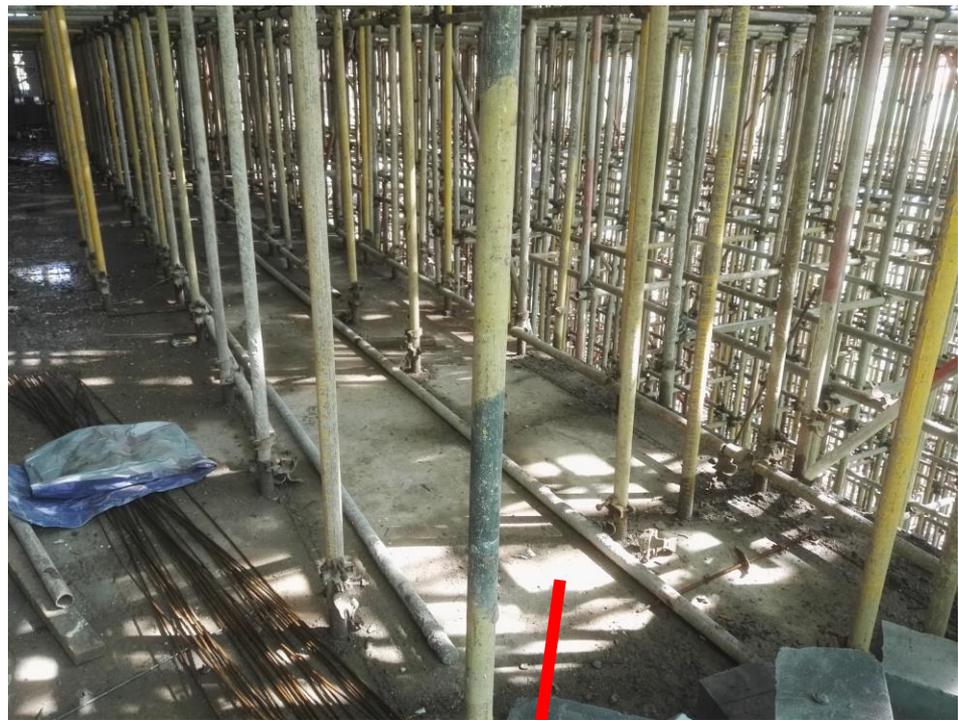
**支架没有  
连墙抱柱！**

**纵横水平杆  
严重缺失！**

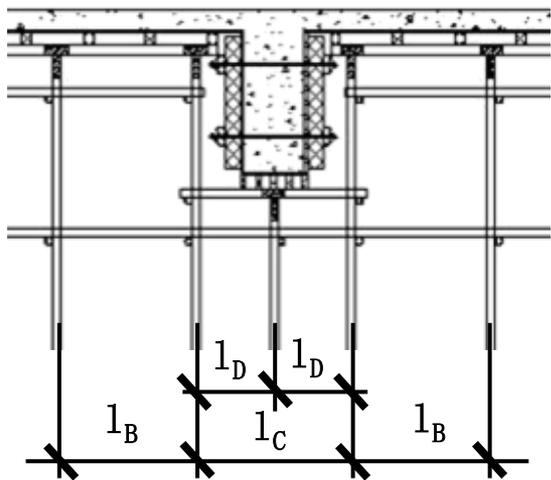
4根梁支架实测质量评价：

1、**梁底下立杆间距偏差均大大超过50mm, 均不合格！**

2、**出现梁底下两根立杆有1根落空的严重情况！**

梁号	设计尺寸符号	设计尺寸 (mm)	实测尺寸 (mm)	偏差值 (mm)
<b>梁 3</b>	梁底立杆间距 $l_D$ (mm)	500	590 340	90 -160
	梁两侧立杆间距 $l_C$ (mm)	1000	930	70
	板立杆间距 $l_B$ (mm)	900	750 960	150 40

梁号	设计尺寸符号	设计尺寸 (mm)	实测尺寸 (mm)	偏差值 (mm)
<b>梁 4</b>	梁底立杆间距 $l_D$ (mm)	500	110 800	390 300
	梁两侧立杆间距 $l_C$ (mm)	1000	1220	220
	板立杆间距 $l_B$ (mm)	900	800 820	100 80

- **支架质量检查** 《混凝土结构工程施工规范》GB50666-2011的4.6.3条
- 1 **检查梁下支架立杆间距的偏差**不宜大于**50mm**, **板下支架立杆间距的偏差**不宜大于**100mm**; **水平杆间距的偏差**不宜大于**50mm**。
- 2 **检查支架顶部承受模板荷载的水平杆与支架立杆连接的扣件数量**, 采用**双扣件构造设置的抗滑移扣件**, 其上下应顶紧, 间隙不应大于**2mm**。
- 3 **检查支架顶部承受模板荷载的水平杆与支架立杆连接的扣件拧紧力矩**, 不应小于**40N·m**,且不应大于**65N·m**; 支架每步双向水平杆应于立杆扣接, 不得缺失。

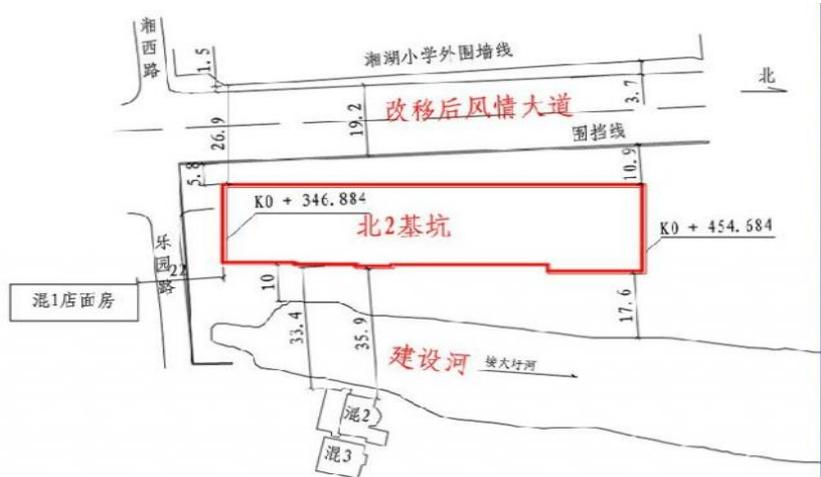
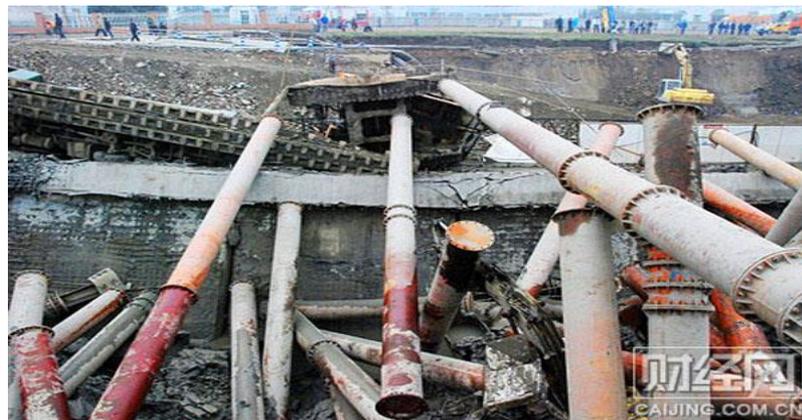
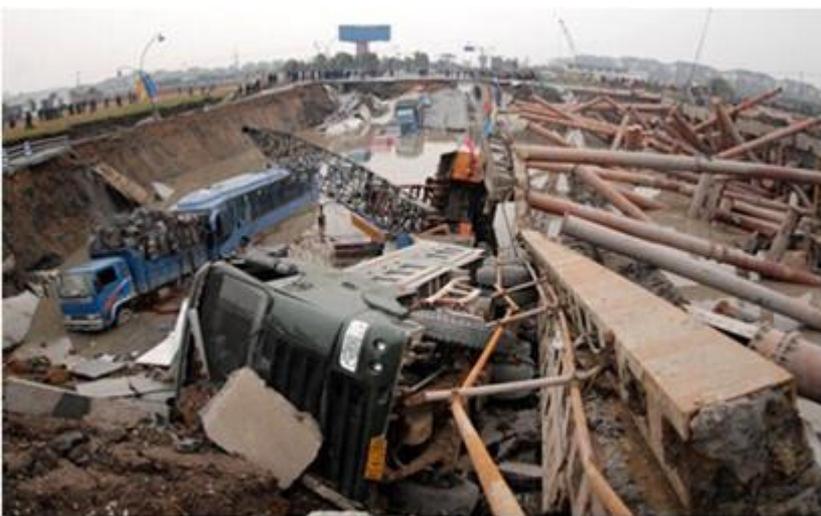
## 杭州地铁基坑坍塌事故 21人死亡24人受伤

- 1、未按基坑所在地的软土特点合理选用基坑围护设计参数，降低了基坑围护结构体系的安全系数。
- 2、基坑严重超挖，钢管支撑安装不规范且不及时，加之基坑监测失效，引起局部地下连续墙产生过大侧向位移，造成支撑轴力过大及严重偏心失稳，支撑体系整体破坏。
- 3、基坑监测方案存在严重缺陷，且测点数量不满足规范要求。

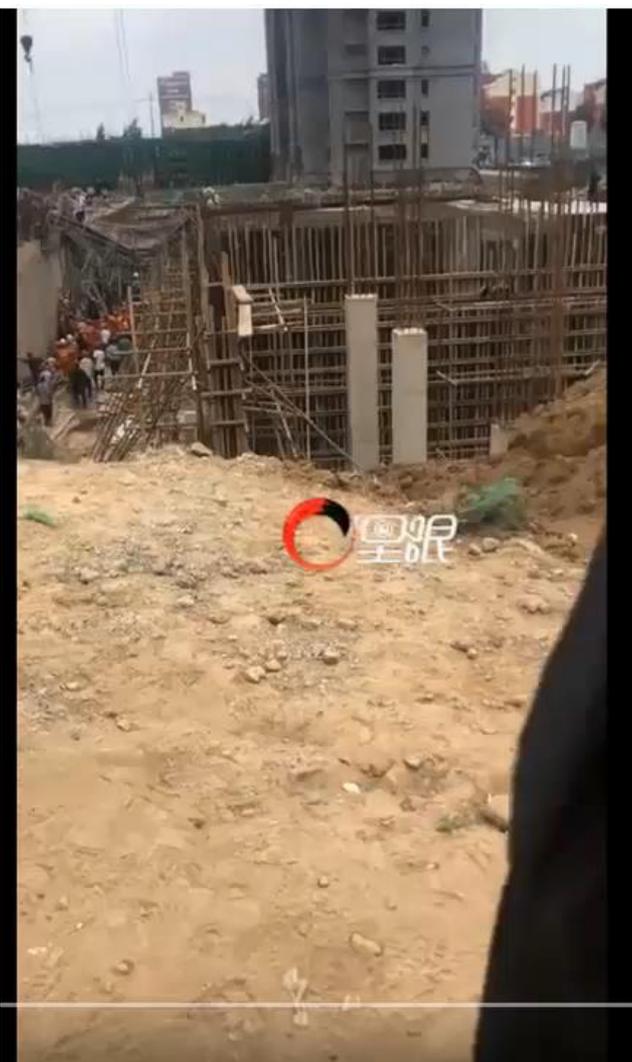
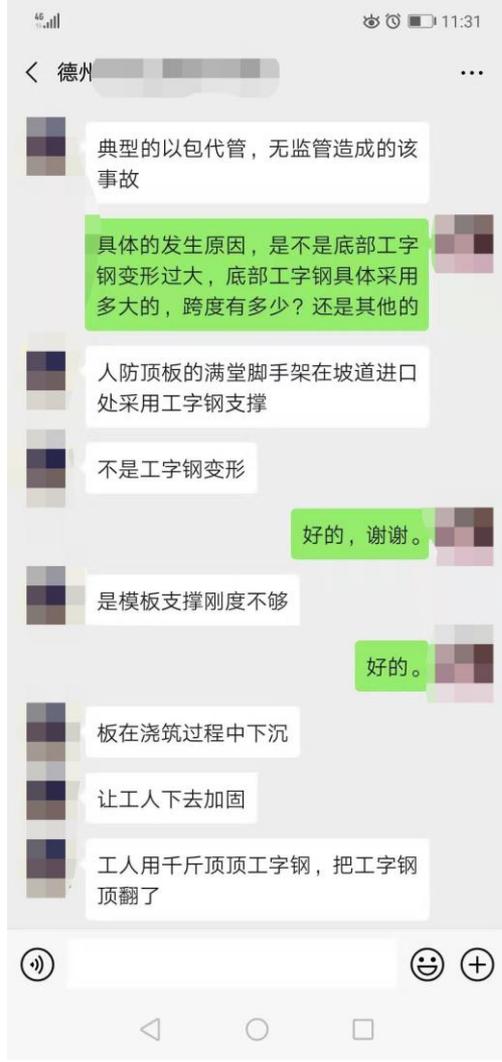
2018年8月31日9点37分，德州经济技术开发区龙溪香岸地下车库工程在顶板混凝土浇筑施工过程中，发生模板支架坍塌事故，造成6人死亡，2人轻伤，直接经济损失980万元。

8月31日上午8时左右，大元建业组织人员开始在龙溪香岸三期地下车库出入口处区域浇筑顶板混凝土。9时30分左右，在该区域混凝土基本浇筑完成时，施工班组发现模板**跑浆**，班组长带领工人下去堵漏。在堵漏过程中发现**架体下沉**，随之安排工人进行架体加固。9点37分，一名工人（王东兴）用千斤顶**对底部工字钢进行顶撑**，造成架体失稳，发生模板支架整体坍塌（坍塌面积20多平方米）。事故发生时，4名混凝土工在顶板作业，6名木工在底部加固模板支架，2名木工在事故区域之外寻找加固材料。坍塌事故发生后，在顶板作业的混凝土工坠落，在底部加固模板支架的6名木工被掩埋后致死亡（王东兴、刘建国、李向阳、李友志、李刘艳、尚成志）。

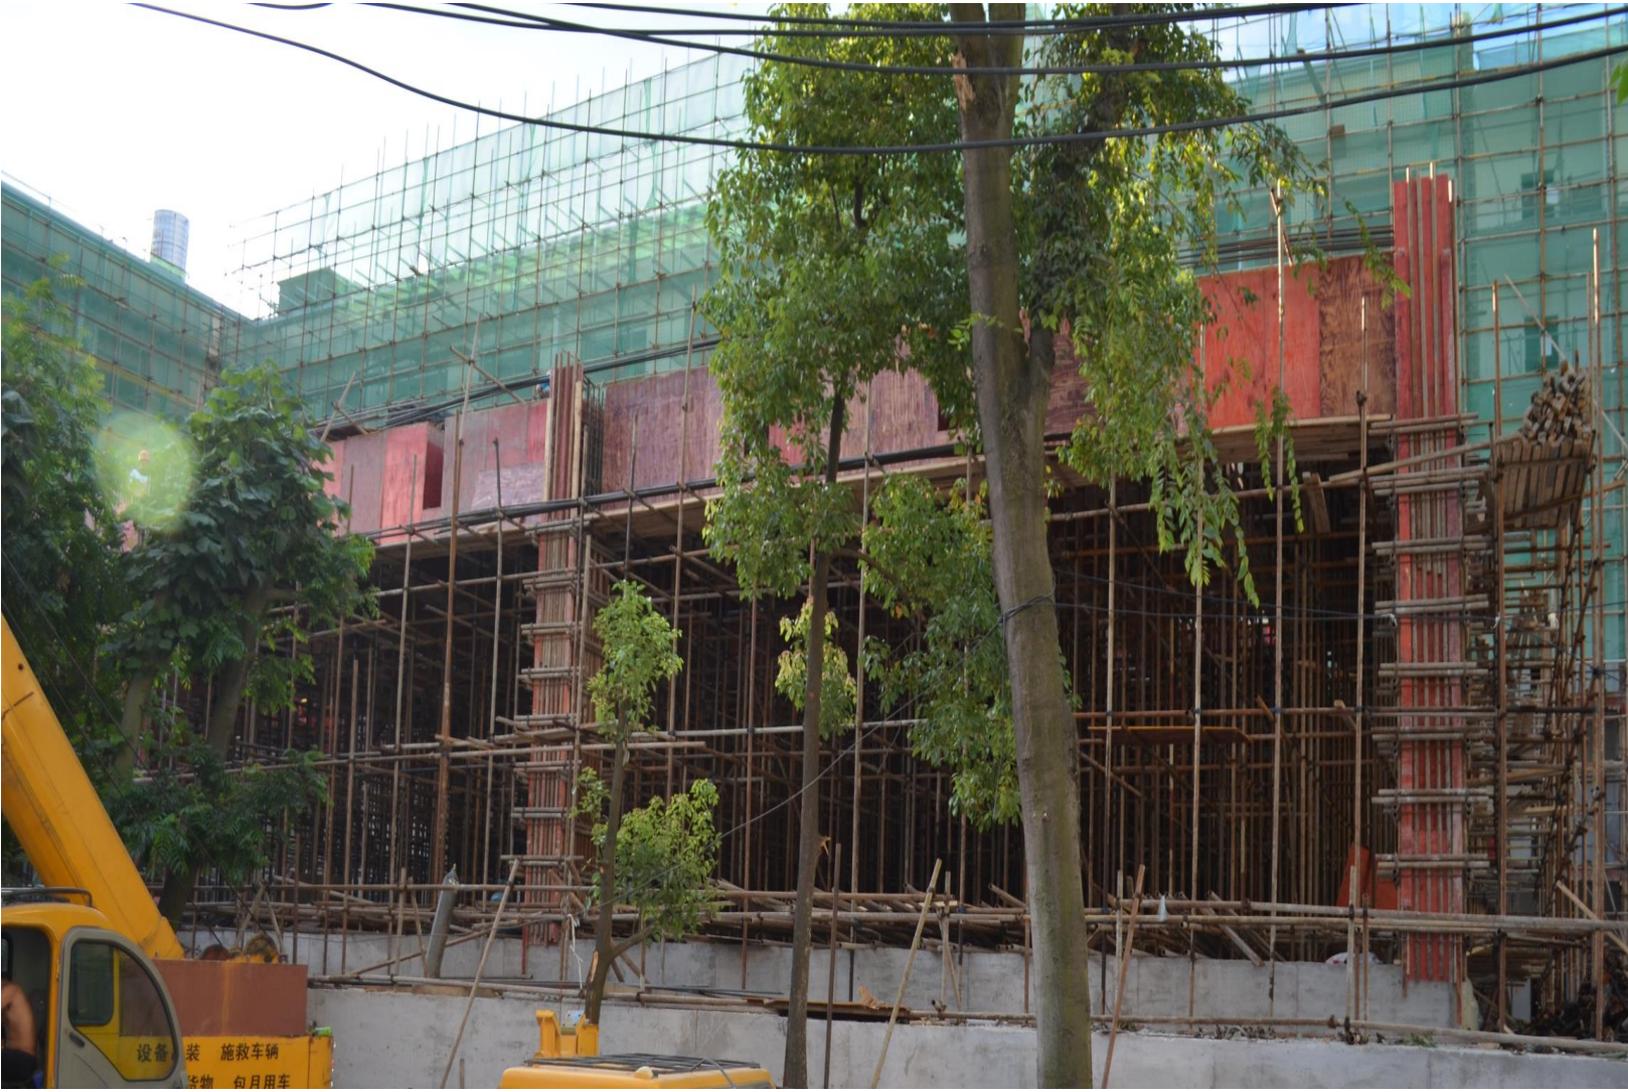
1某工程：  
最大跨  
度18m，  
最大梁  
高2.2m。  
抢工期，  
事先没  
有高支  
模专项  
方案，  
由班组  
自行搭  
设！

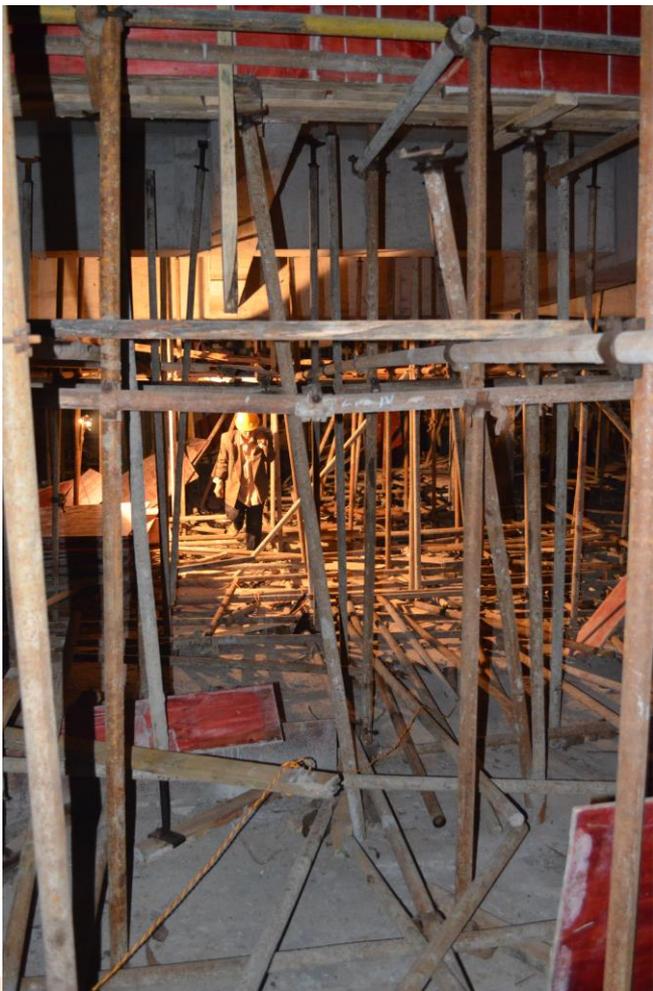
班组凭经验搭设

五个专家看了现场：  
认为安全隐患很严重，  
拒绝论证、签字！

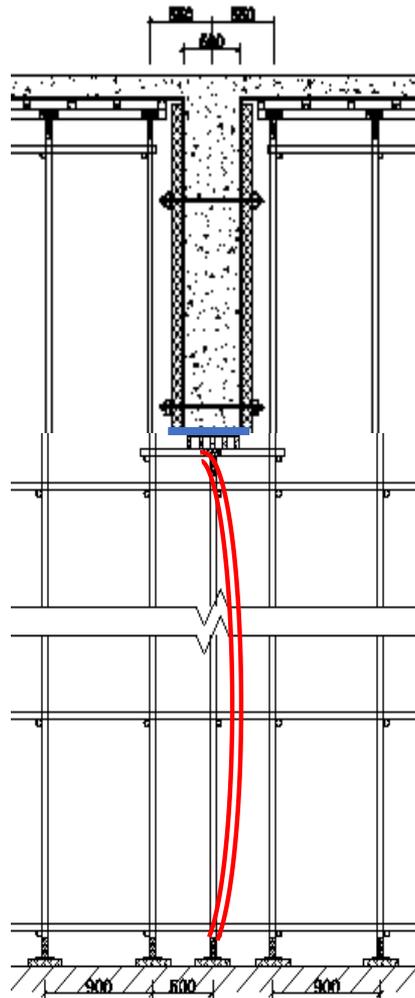
强行浇筑混凝土，  
导致大梁底立杆严重弯曲、  
下挠变形，  
侥幸完成浇筑。

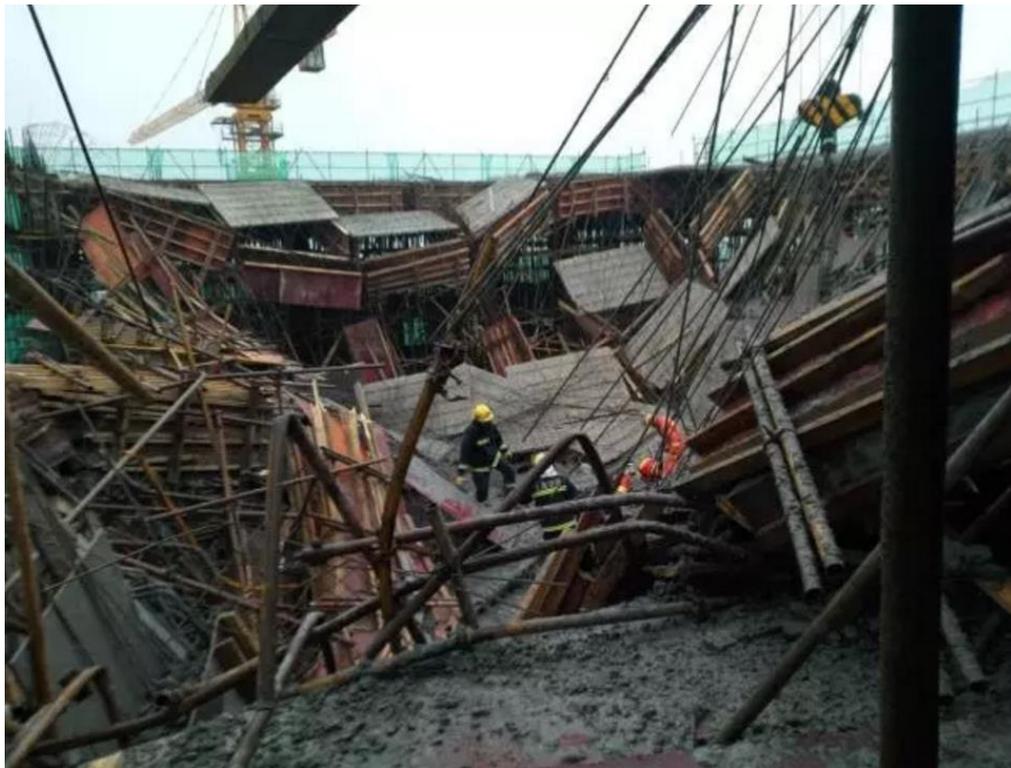
- 2018年6月24日下午16:40时许，上海市奉贤区海湾镇海农公路-海兴路路口东南角的碧桂园项目售楼处6层屋面混凝土浇筑过程中出现模架坍塌，坍塌面积约300平方米，现事故造成1人死亡，9人不同程度受伤。

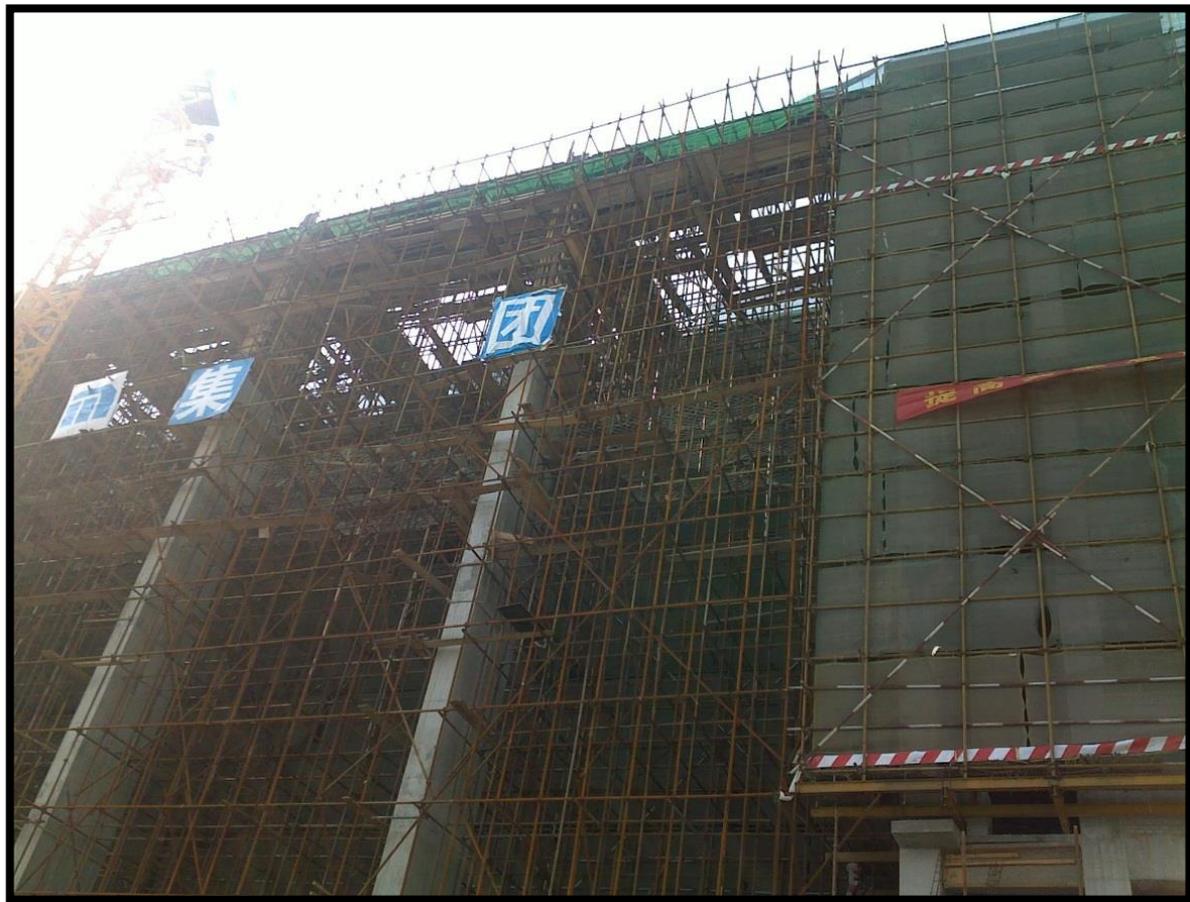
模板及支架计算依据: 《建筑施工模板安

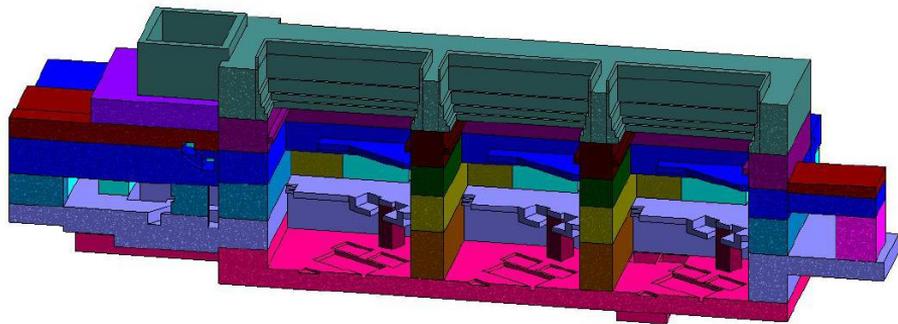
图 2-3 BIM 模型剖切图（西侧）

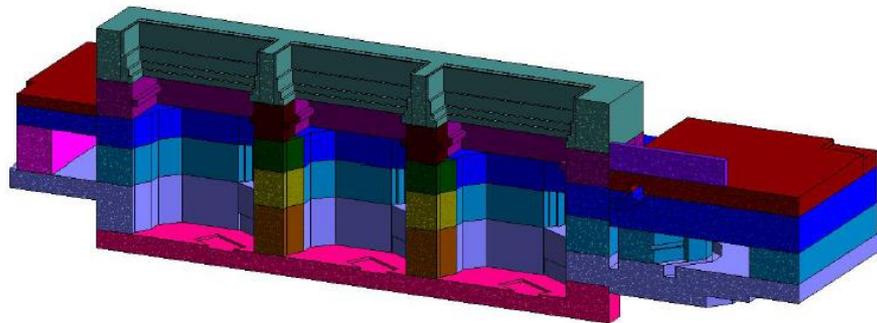
图 2-2 BIM 模型剖切图（东侧）

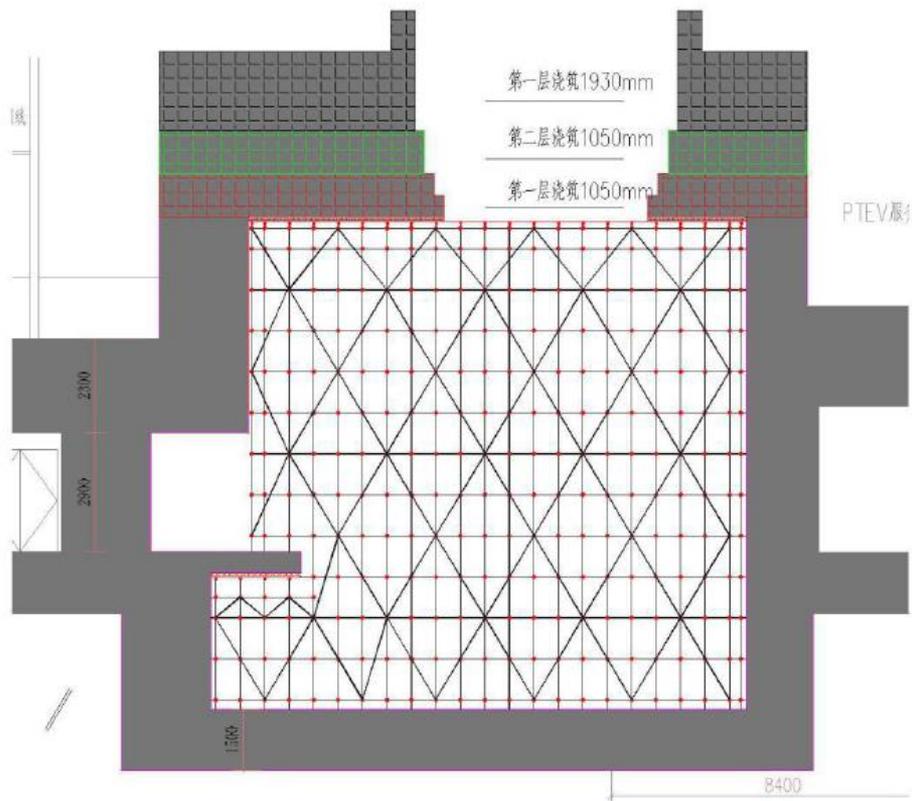
图 5-8 机架悬挑部分

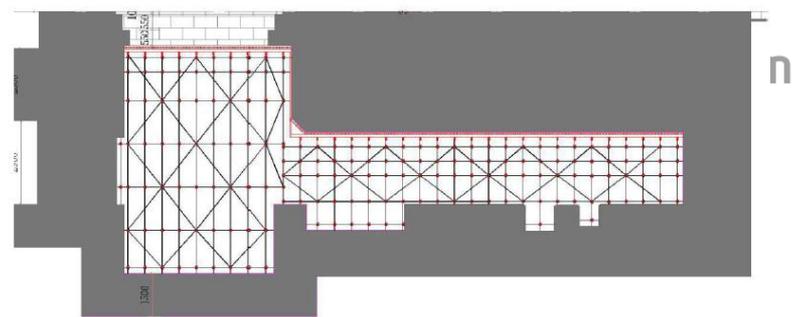
图 5-11 回旋加速器及束流通道架体搭设简图

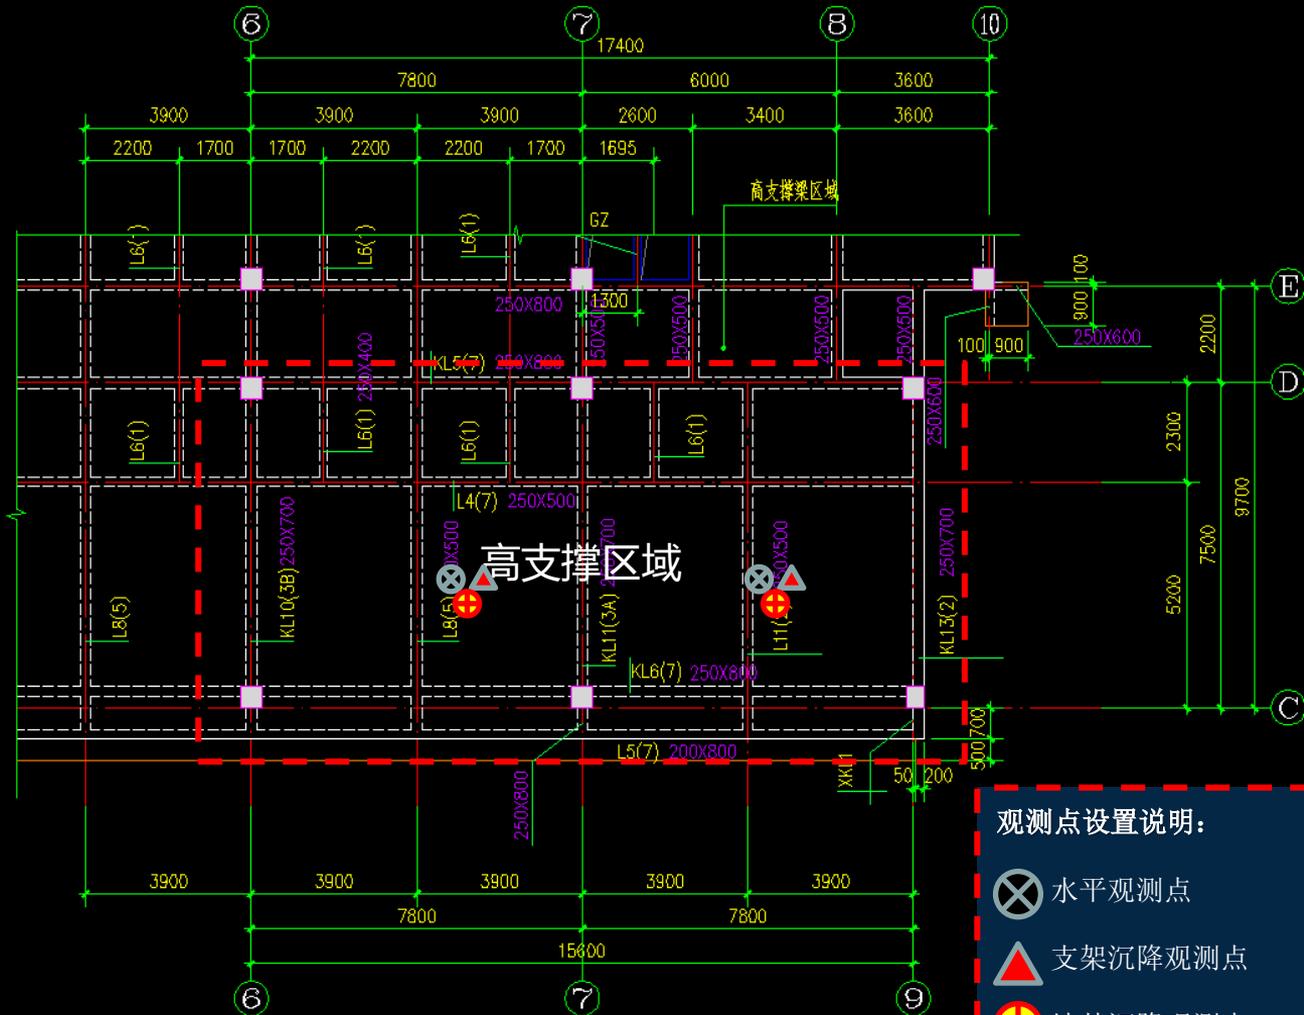
**观测点设置说明:**

水平观测点
-

支架沉降观测点
-

地基沉降观测点

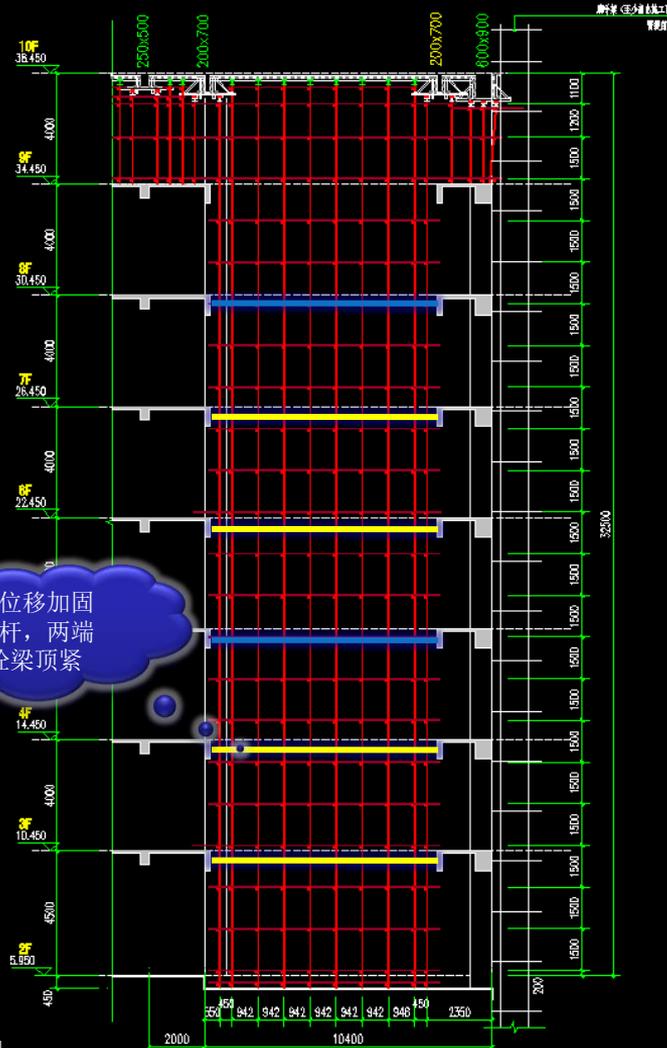
# 剖面 (最终完成图)

需布置的构件:

- 1、立柱
- 2、水平杆
- 3、外围剪刀撑 (竖向)
- 4、水平剪刀撑
- 5、水平杆加固措施
- 6、顶部增加水平杆
- 7、标注说明

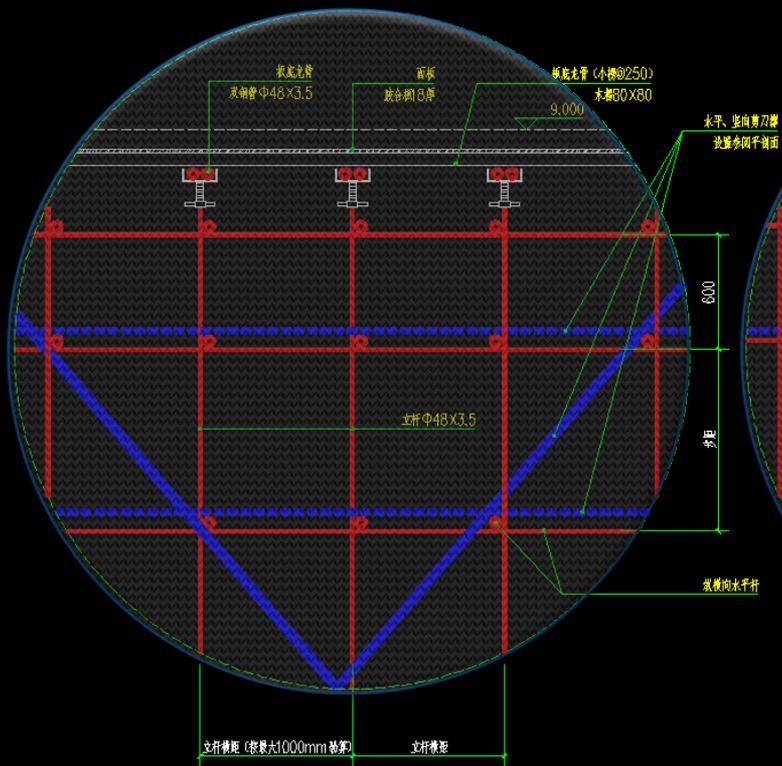
板正剖面节点大样

- ①—板底增加主龙骨
- ②—增加立柱 (顶部与①连接、底部与梁底次楞连接)
- ③—增加立柱与增加主龙骨固定板 (铁钉钉牢)
- ④—增加立柱与梁底次楞固定板 (铁钉钉牢)

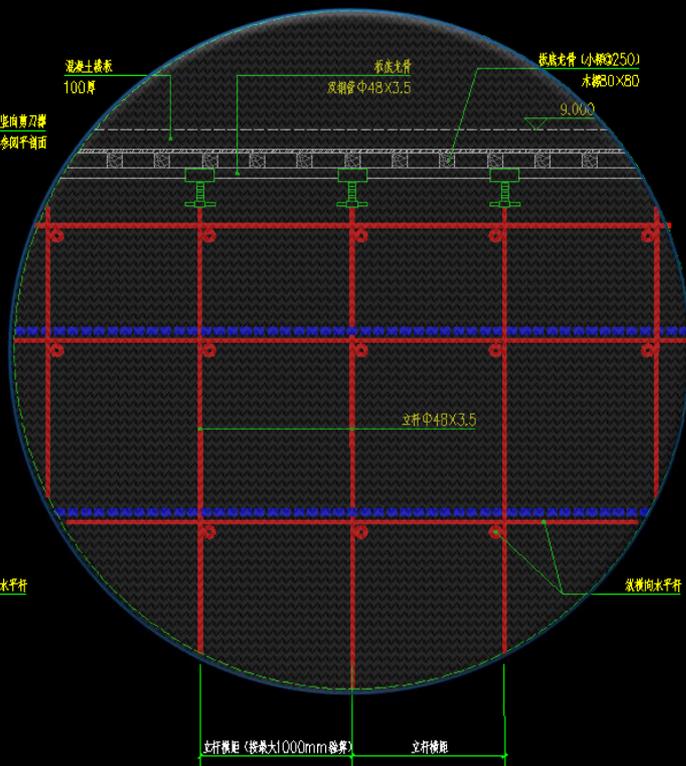
板侧剖面节点大样

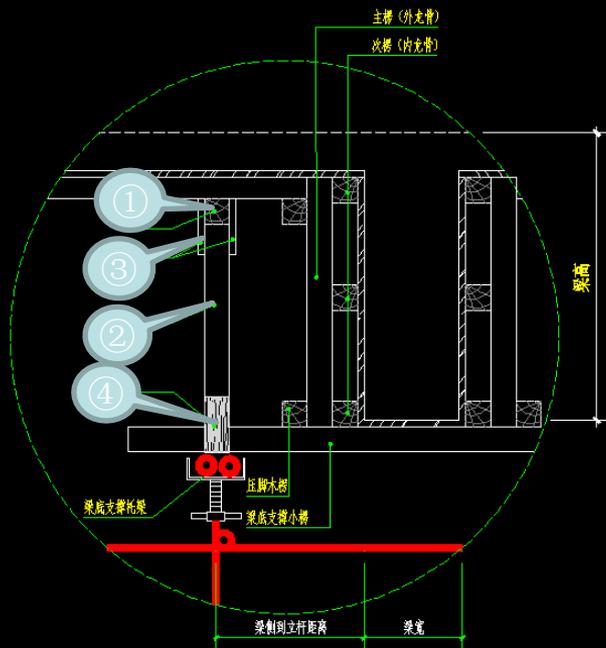
梁侧增加支撑立面

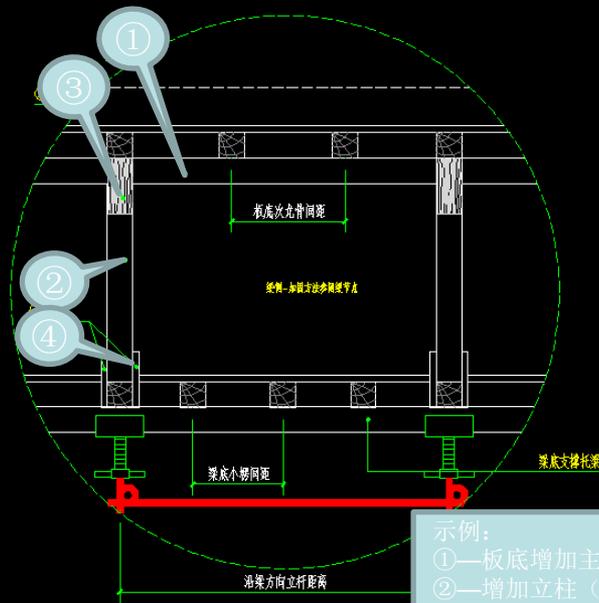
梁侧增加支撑侧立面

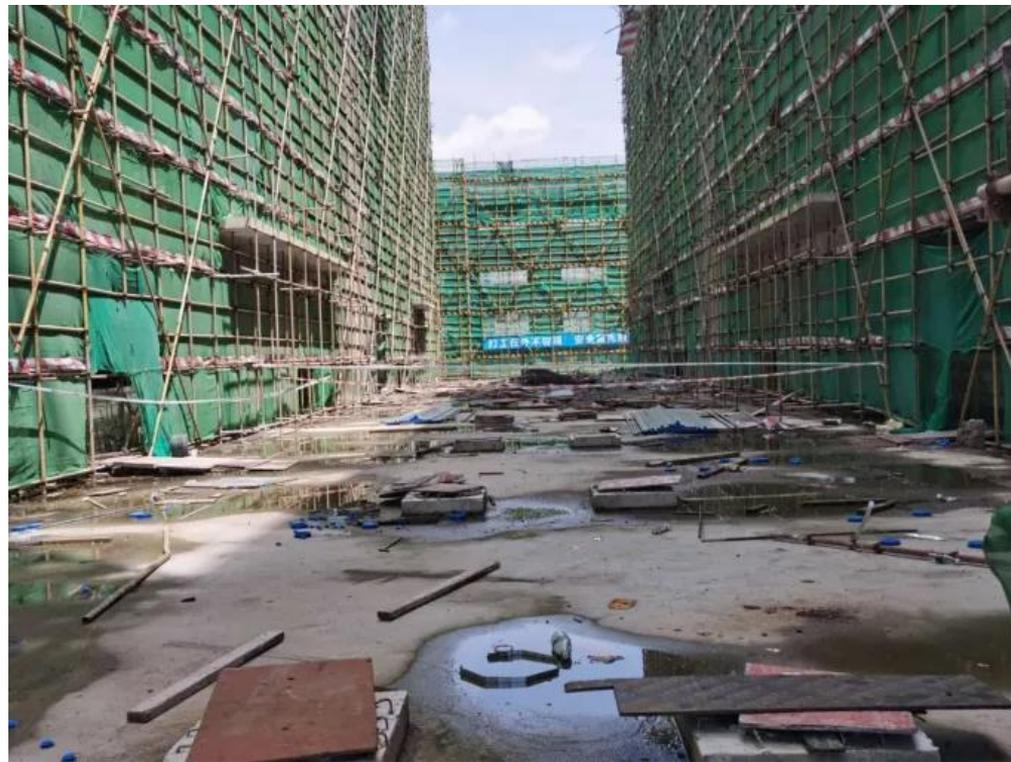
- 2020年6月27日10时17分，位于佛山市顺德区高新区西部启动区D-XB-10-03-A-04-2地块项目8号楼在浇筑屋面构造梁过程中发生一起坍塌事故，造成3人死亡、1人受伤。
- 直接原因：施工单位搭设的8号楼屋面构造梁柱模板支架不合理，屋面构造梁存在偏心现象而未采取有效防范措施，当屋面构造梁柱浇筑混凝土时，随着荷载越来越大，产生的偏心力矩也越来越大，引起斜立杆失稳导致模架向外倾覆倒塌。

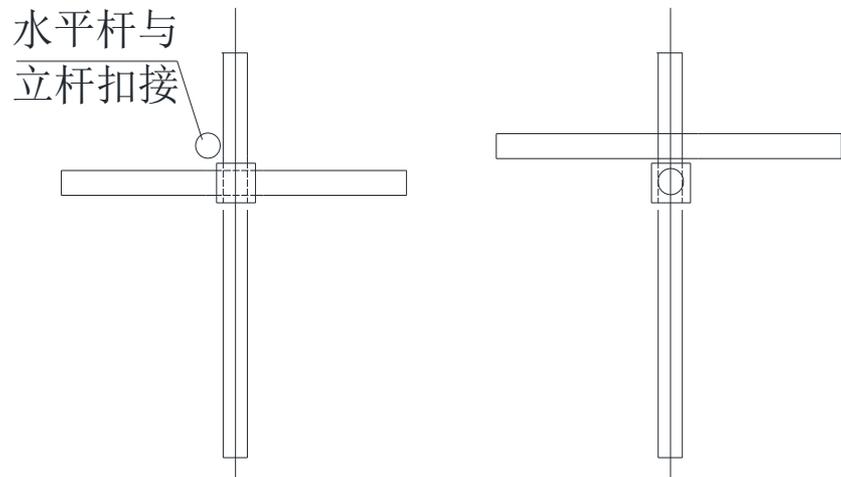
《建筑施工扣件式钢管脚手架安全技术标准》T/CECS 699-2020：构造二节点满堂脚手架：节点处受力水平杆与立杆扣接，其垂直下方水平杆与立杆扣接，且扣件顶紧上方扣件的满堂脚手架，宜用于安全等级Ⅱ级的支撑系统，也可用于作业脚手架。用于作业脚手架时，应按作业脚手架规定的荷载取值计算。

构造二节点简图

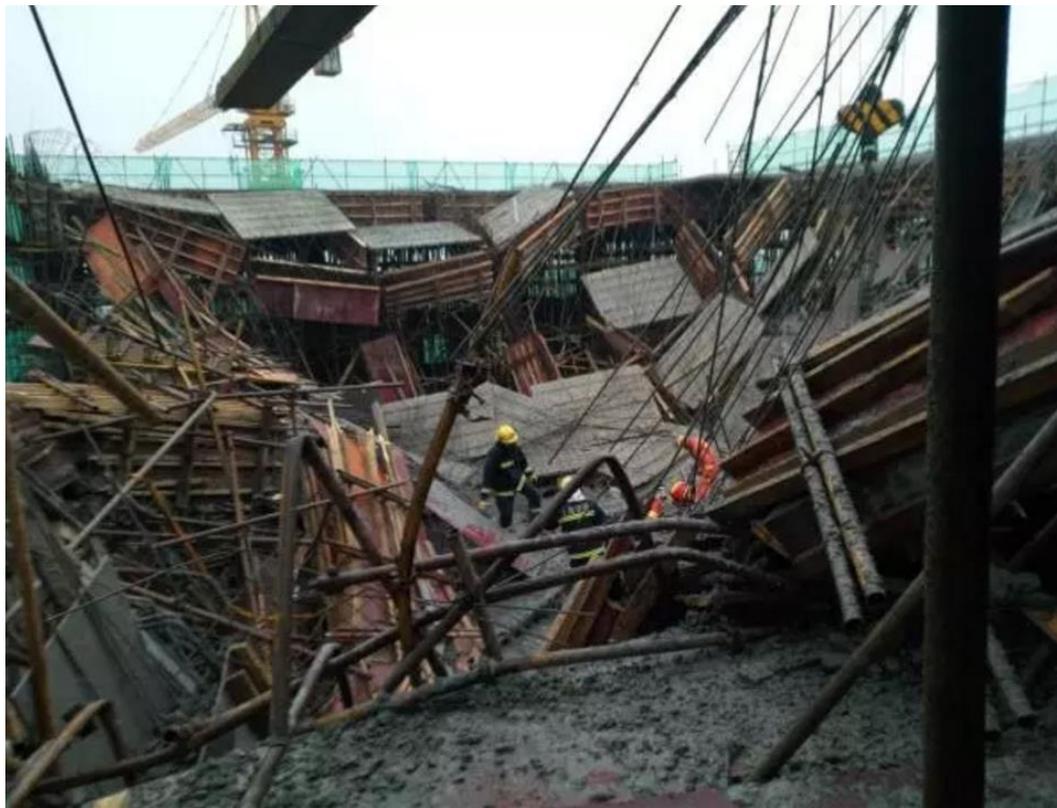
- 2018年6月24日下午16:40时许，上海市奉贤区海湾镇海农公路-海兴路路口东南角的碧桂园项目售楼处6层屋面混凝土浇筑过程中出现模架坍塌，坍塌面积约300平方米，现事故造成1人死亡，9人不同程度受伤。

部分主梁、次梁梁底未按“梁底每根立杆承担0.24m<sup>3</sup>混凝土的体积”的原则布置梁底立杆。支模架的构件搭设未按上海市工程建设规范《钢管扣件式模板垂直支撑系统安全技术规程》(DG/TJ08-16-2011)的规定执行，水平杆、剪刀撑**局部缺失**、扫地杆**全部未设**。由于以上诸多问题的存在，当混凝土由西向东浇至于7-8轴间400mm×1300mm的F轴时，该梁底扣件失效，梁底立杆失稳，而后梁侧立杆**扣件失效**，**立杆失稳**。F轴梁段垮塌进而拖动该梁西南已浇区域近210m<sup>2</sup>的模架坍塌。

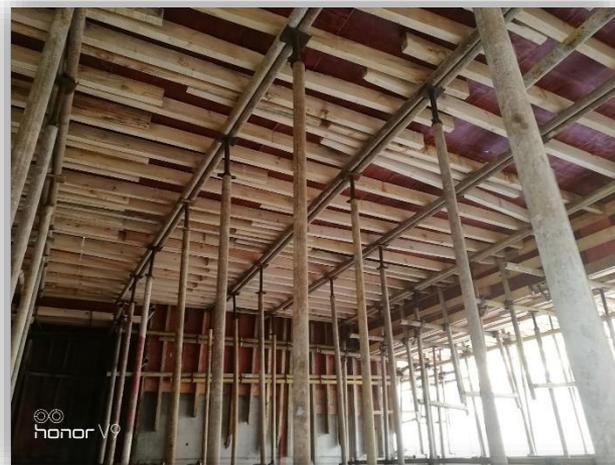
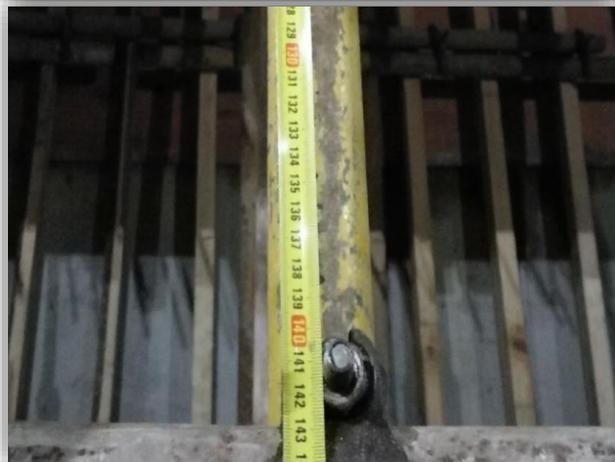
## □ 《扣件式钢管模板支架可调支托试

验》——刘莉，王博，吴金国，赵东旭（基金项目：JGJ162—2008，沈阳建筑大学土木工程学院）

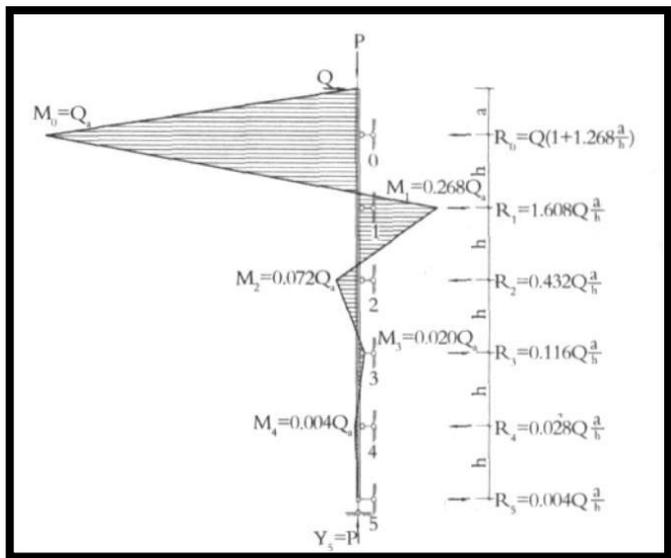
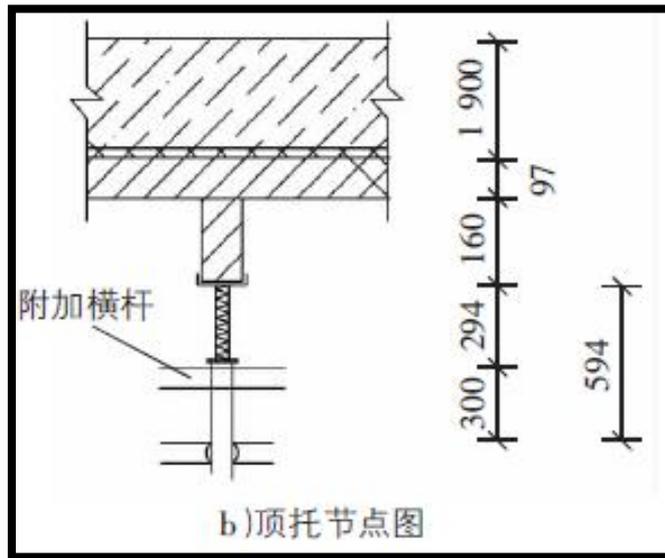
□ 《某超重模板支架施工及变形监测技术》——朱永清
