# 危险性较大的分部分项工程 安全管理专项提升培训

主讲人：宋昂

# 目录

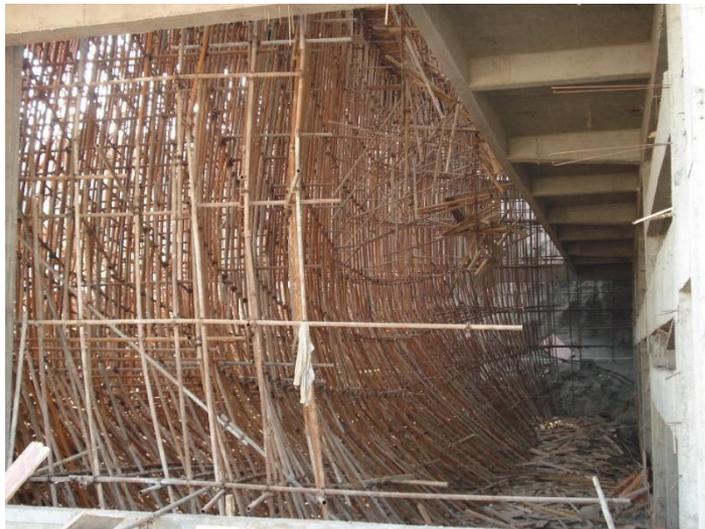
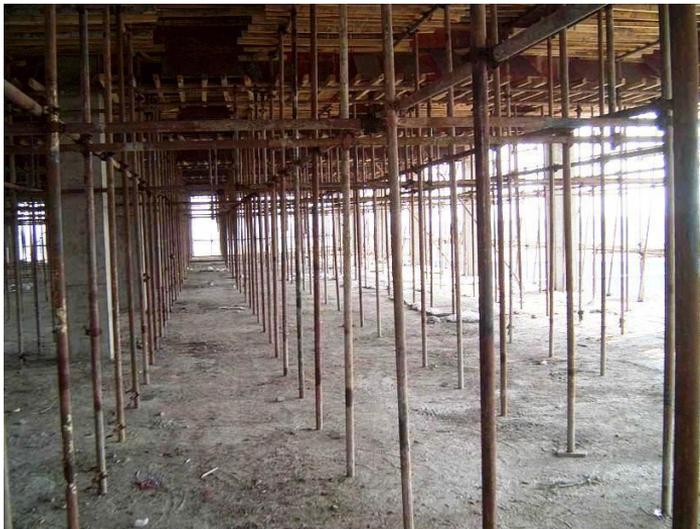
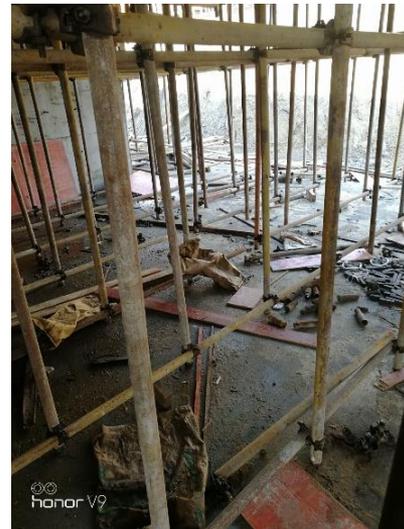
□ 《扫地杆对扣件式钢管脚手架结构承载力的影响》——卓新

□ 《建筑施工安全检查标准》JGJ59-2011表B.12:

■ 支架基础:

未按规定要求设置扫地杆, 扣5分

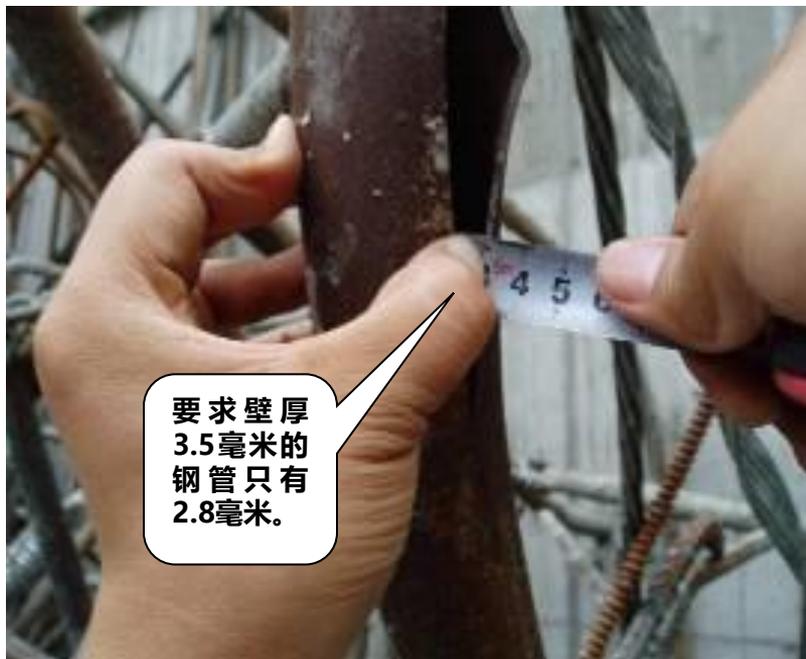
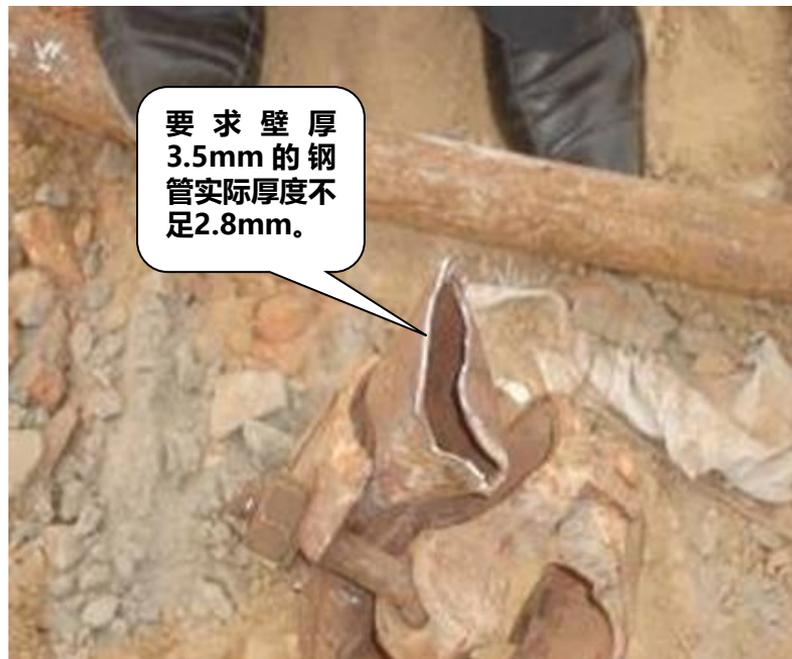
模板支架宜采用 $\phi 48.3 \times 3.6\text{mm}$ 的钢管，壁厚不得小于3.24mm；也可采用 $\phi 48 \times 3.5\text{mm}$ 的钢管，壁厚不得小于3.0mm。同一模板支架应采用同一规格的钢管。

表 2.2 钢管壁厚及截面与立杆抗压强度关系

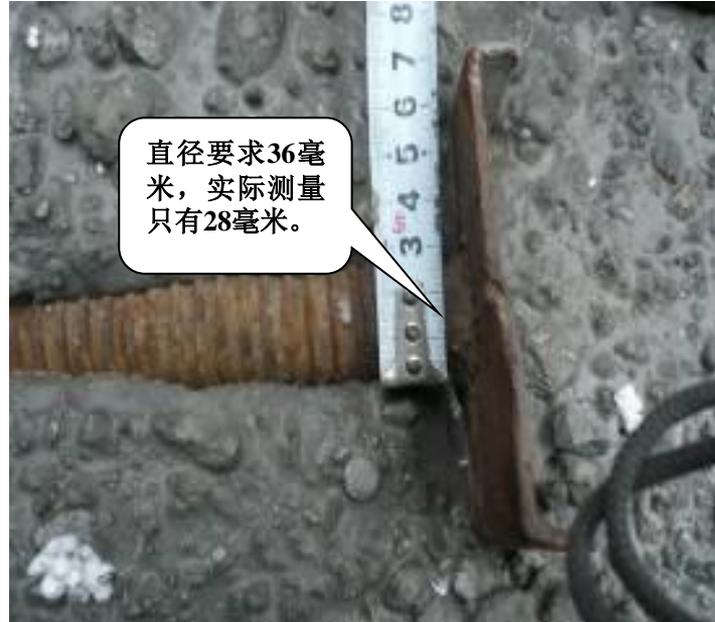
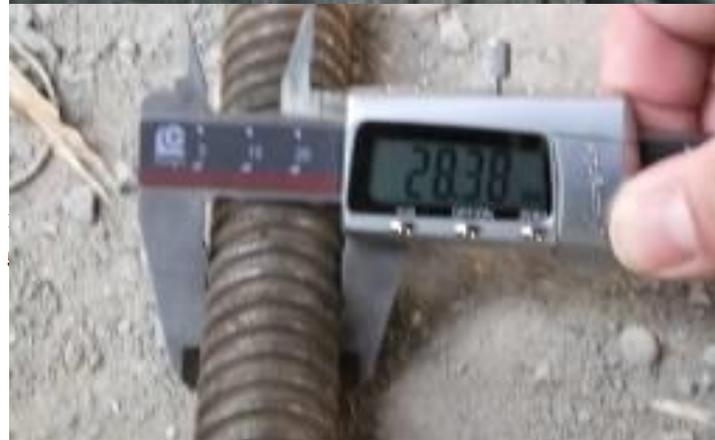
## 可调托撑和可调底座

可调托撑及可调底座的螺杆**外径不得小于36mm**，直径与螺距应符合现行国家标准《梯形螺纹 第2部分：直径与螺距系列》GB/T5796.2和《梯形螺纹 第3部分：基本尺寸》GB/T5796.3的规定。

可调托撑的螺杆与支架托板焊接及可调底座的螺杆与底板焊接应牢固，焊缝高度不得小于 6mm；螺杆与螺母旋合长度**不得少于 5 扣**，螺母厚度**不得小于 30mm**。

可调托撑受压极限承载力不应小于 **45kN**。（浙江50KN）

可调托撑支托板侧翼高不宜小于 30mm，侧翼外皮距离不宜小于 110mm，且不宜大于 150mm。支托板长不宜小于 90mm，板厚不应小于 5mm。

可调底座的底板长度和宽度均不应小于 150mm，厚度不应小于 5mm。
